Domy č.p.104,105,106 Václavské náměstí, 26101 Příbram

# Statické posouzení technického stavu

## Domů č.p. 104,105,106

### Václavské náměstí, Příbram

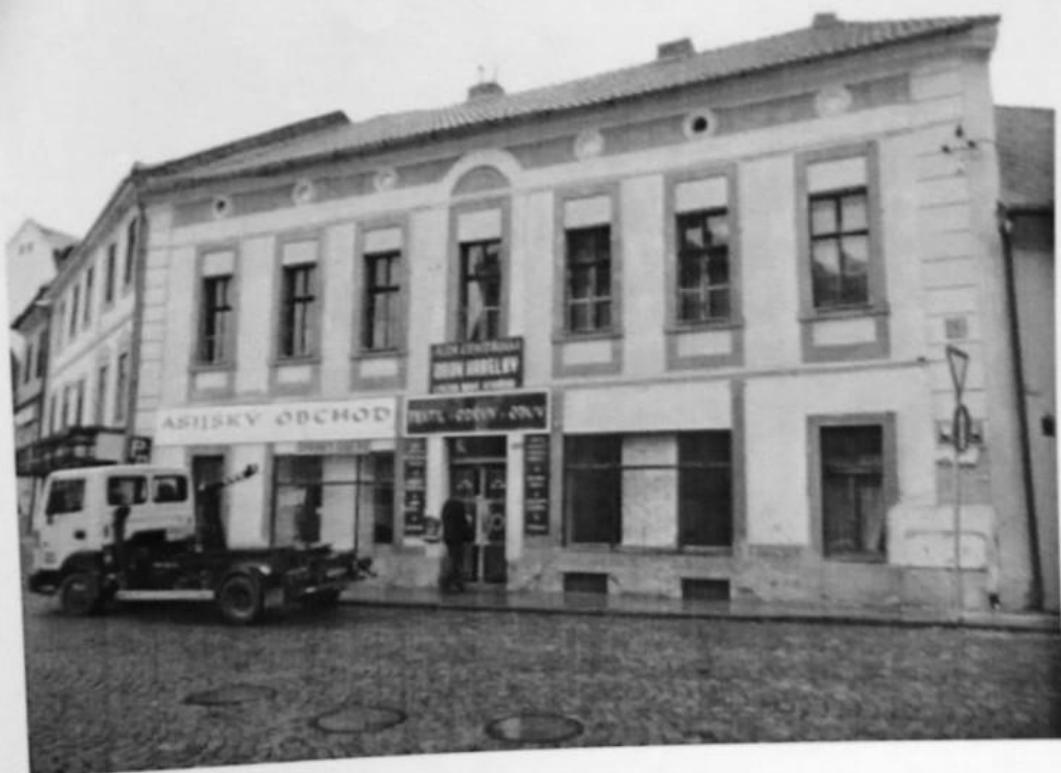
Obr 3. Uliční průčelí budovy na par.č.120 (č.p.105)

- úplná absence hydroizolace spodní stavby, vzlinání vody a zatékání z úrovně povrchu přilehlého terénu a chodníku způsobuje degradaci zdiva, zejména pak spojovacího materiálu (malty).
- trámy stropních konstrukcí jsou dimenzemi nevyhovující s ohledem na budoucí využití a zatižení z něho vyplivající. Zhlaví trámu byla zazděná a lokálně je patrná hniliba.
- u fasády ve dvoře jsou lokálně patrné ve zdivu, vypadané kusy cihel, jsou zřetelně staticky významné trhliny prostupující zdivem.
- jsou patrné poruchy a poškození ve střešní krytině vlivem nedostatečné údržby, které vedly k zatékání a poškozování konstrukce krovu - hnilibou.
- samostatně stojící přízemní budova nemá hydroizolaci a pravděpodobně byla plánovaná jako dočasná stavba, z důvodu vzlinání vody ze základů je patrné odpadávání a odfukování omítka.

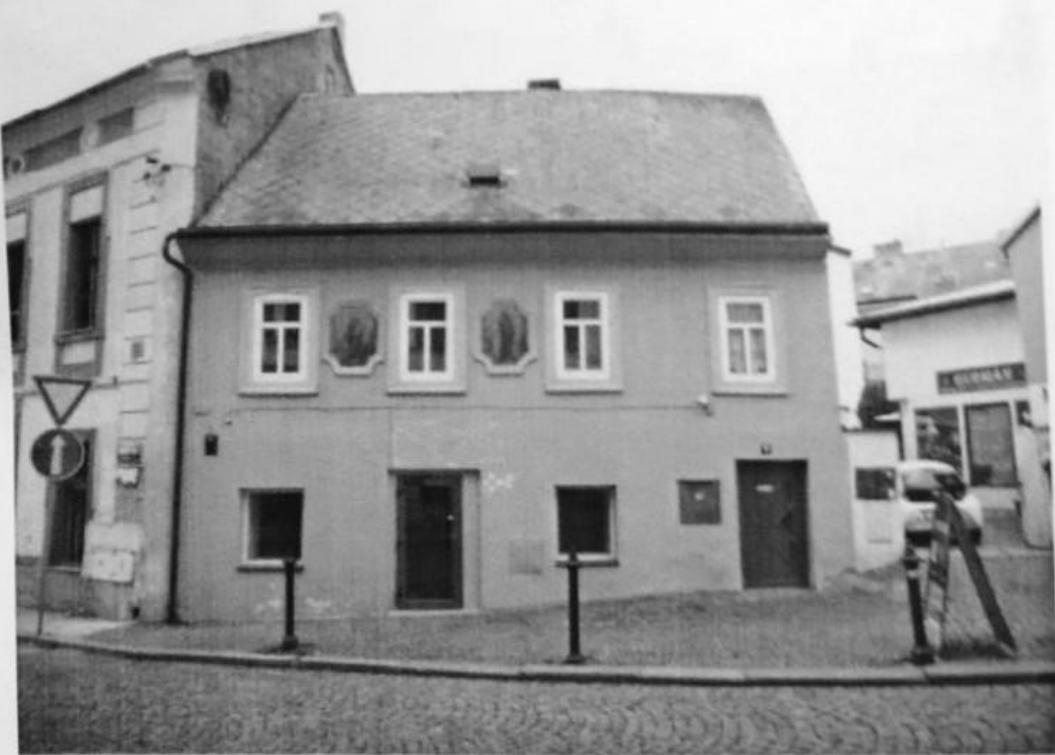
Obr 4. Uliční průčelí budovy na par.č.122 (č.p.106)

- trámy stropních konstrukcí jsou dimenzemi nevyhovující s ohledem na budoucí využití a zatížení z něho vyplivající. Zhlavi trámu byla zazděná a lokálně je patrná hnilec.
- u fasády byla v nedávné době provedena nová omítka a je tedy obtížné stanovit stav zdí, vzhledem k charakteru stavby a tloušťkám stěn, je zřejmé, že budova je starší než ostatní dvě budovy a zejména ve spodní stavbě se dá očekávat zdivo smíšené s neurčitou kvalitou, které nevyhovuje současným standardům, zejména s ohledem na tepelněizolační funkci.
- budova je nižší než sousední objekt č.p.105 a využívá štitovou stěnu sousední budovy jako společnou, na kontaktu se šitem je patrná netěsnost a koroze oplechování, čímž dochází k zatékání a poškozování nosné konstrukce krovu objektu č.p.106.

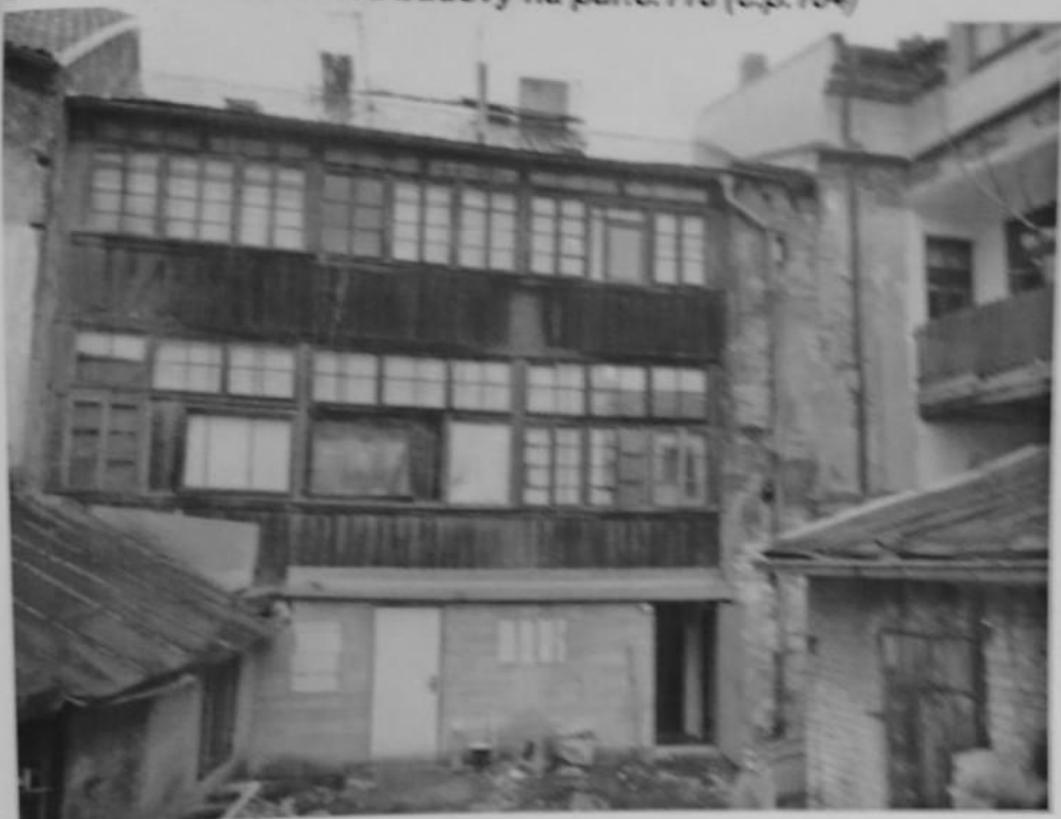
Obr 5. Pavlače do dvora budovy na par.č.118 (č.p.104)

- úplná absence hydroizolace spodní stavby, v podsklepenej části se nachází na podlaze cca 10cm vody, vznikání vody a zatékání z úroveň povrchu pětibokého terénu a chodníku, způsobuje degradaci zdiva, zejména pak spojovacího materiálu (malty).
- trámy stropních konstrukcí jsou dimenzovány nevyhovující s odhadem na budoucí využití a zatížení z něho vyplivající. Zhlášť trámu byla zvadlá a lokálně je patrná hanloba.
- u dřevěných pavlačí ze dvora nedýky odrenovované včetně náhrady dřeva a je zdejší celková degradace dřevěných konstrukcí.
- jsou patrné poruchy a poškození ve střešní krytině včetně nedostatečné údržby, které vedly k zatékání a poškozování konstrukce krovu - hrnčíků.
- samostatně stojící přízemní zděné přístřešky jsou v havarijním stavu a je nutné do nich zabránit přístupu a poté provést celkové odstranění.
