1. Popis posuzovaných objektů:

a) Dům Václavské náměstí č.p.104, Příbram II:

b) Dům Václavské náměstí č.p.105, Příbram II:

c) Dům Mariánské údolí č.p. 106, Příbram II:

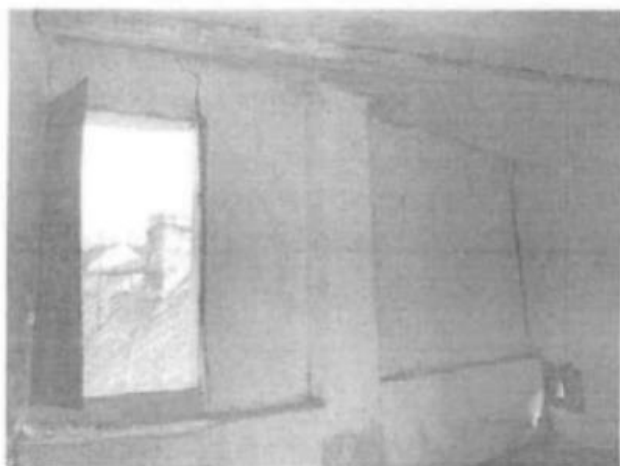
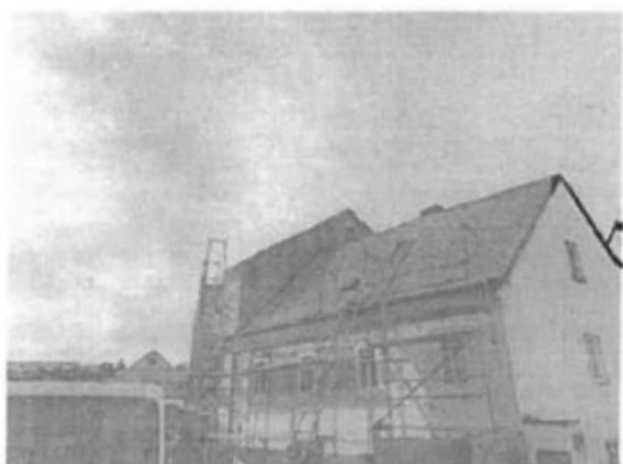
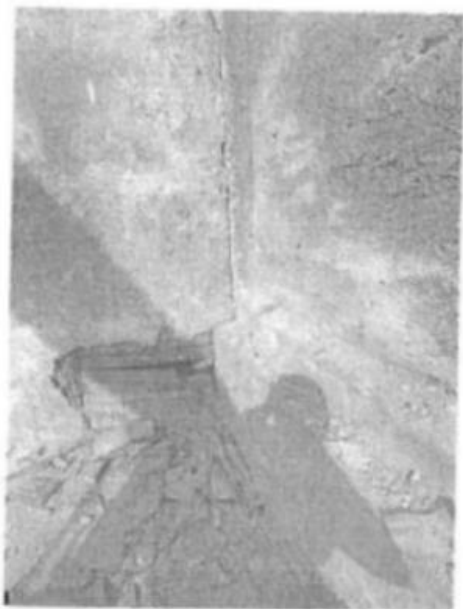
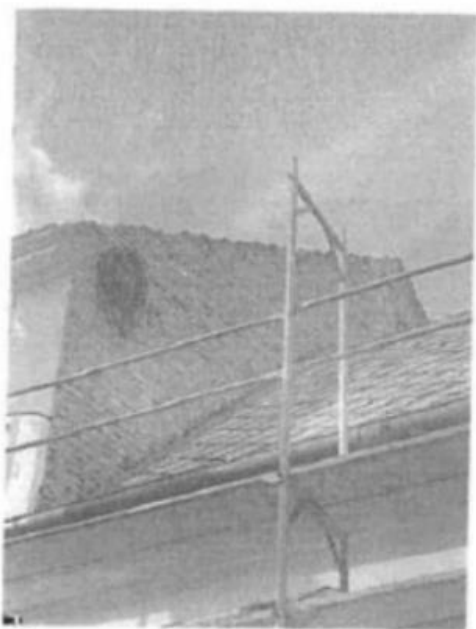
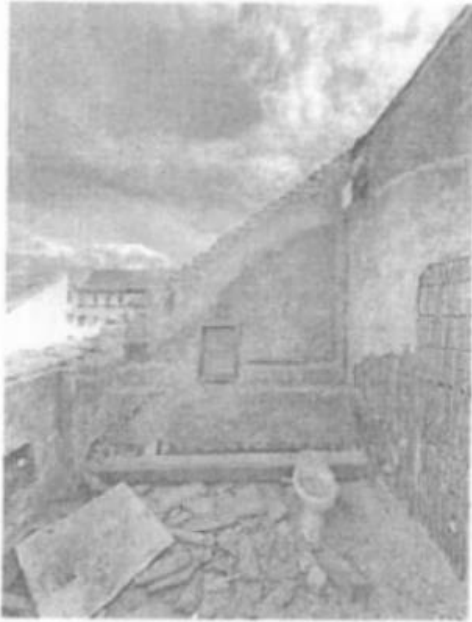
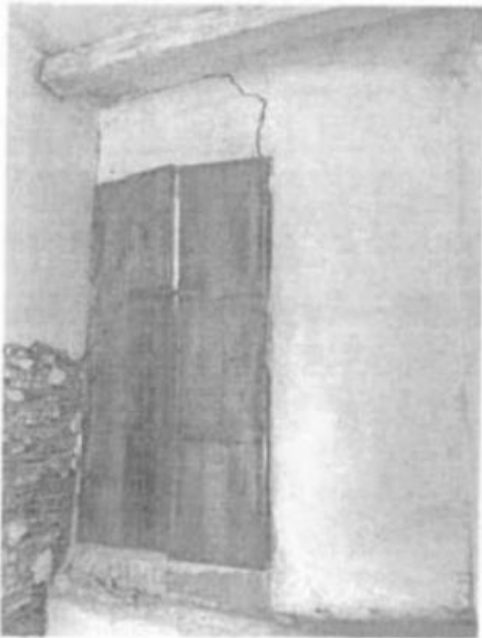
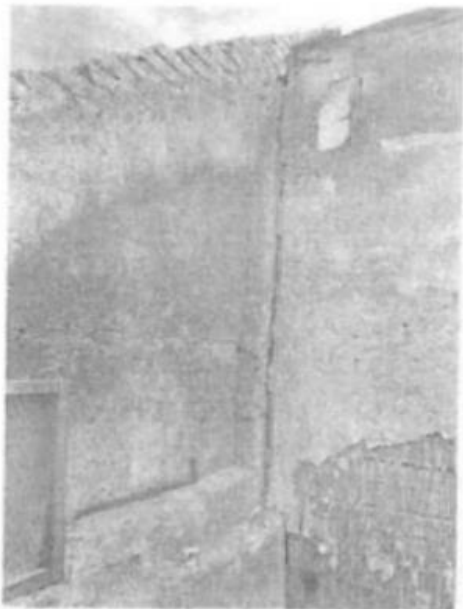
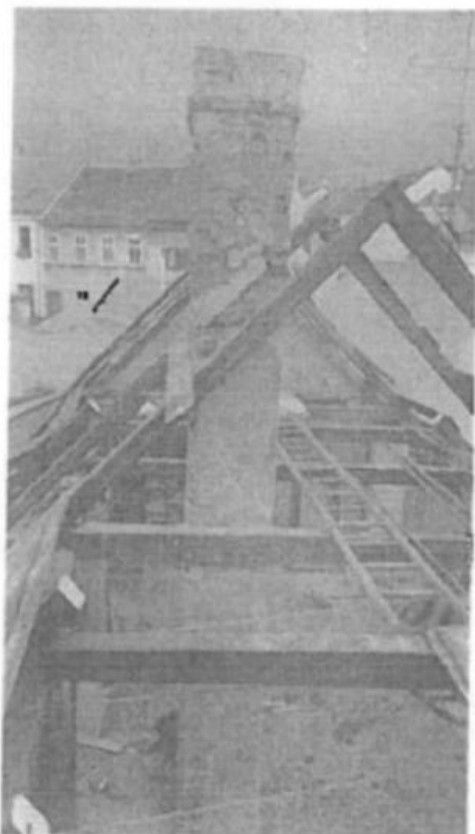
- a) Na základě realizace bouracích prací bylo dne 11.8.2021 zjištěno, že štítová stěna u objektu č.p.105 je nakloněná směrem k objektu č.p. 106, v řadě míst je cihelné zdivo rozrušené a uvolněné včetně statických trhlin, dále nosné cihelné zdivo komínového tělesa je totálně degradované, že se rozpadá při pouhém použití prstu a štítová stěna směrem k pozemku par.č.123 je narušená soustavou statických trhlin a cihelné zdivo je degradované a uvolněné, proto okamžitě zakazují vstup nepovolaných osob do objektu č.p. 106, dále v rámci pozemku par.č. 123 do blízkosti 5 m od popraskané štítové stěny a odborným pracovníkům zajišťujícím demolici, pohyb v objektu č.p. 106 s mimořádnou opatrností a urychleně zahájit odbourání této štítové stěny.

Obr.1-30: Narušené a popraskané štítové zdivo domu Václavské náměstí č.p.105 směrem k domu Mariánské údolí č.p.106, kominového tělesa domu č.p.106 a štítové stěny domu č.p.106 k pozemku par.č. 123:

- c) Statik okamžitě zpracuje technologický předpis na postupnou demolici obou štítových stěn i komínového tělesa.

d) Statik bude na stavbě provádět kontrolu 3x denně na probíhajících
bouracích pracích se zápisem do stavebního deníku.
