Statický posudek - č. 33/2021:

Posouzení stavebně technického stavu a hlavně nosných konstrukcí objektů č.p.104 a č.p.105 na Václavském náměstí a objektu č.p.106 na Mariánském údolí v Příbrami II včetně návrhu na případné úpravy nebo statickou stabilizaci nosných konstrukcí.

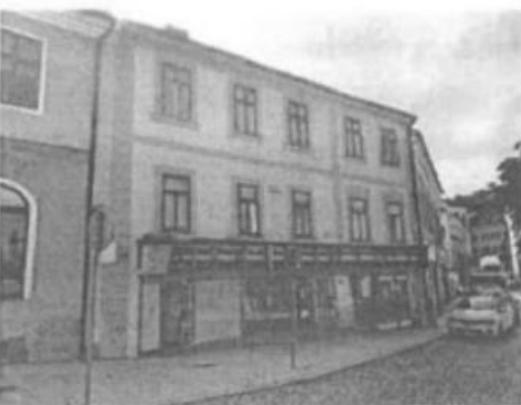
Obr.1: Průčelí domu Václavské náměstí č.p.104

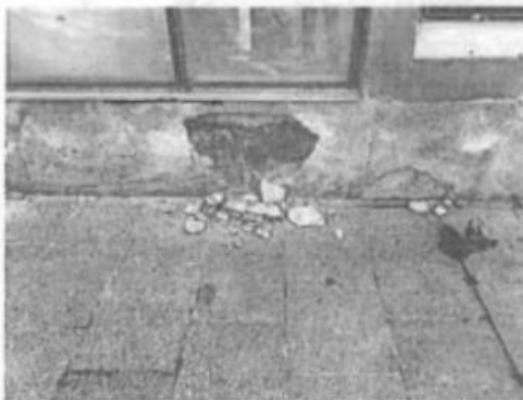
Kompletně chybí vodotěsné izolace spodní části objektu, dochází ke vzlínání vody, dále k zatékání z úrovně přilehlého terénu a chodníku, čímž dochází k degradaci nosného zdiva a spojovací malty a ztrátě jejich statické únosnosti.

Na nosných zděných stěnách jsou viditelné statické trhliny v takovém rozsahu, že nosné stěny jsou staticky nestabilní a nevyhovující.

Obr.2: Narušené zdivo domu Václavské náměstí č.p.104

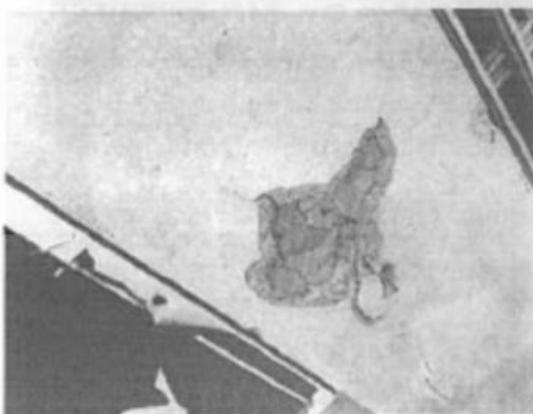
Obr.3: Narušené zdivo domu Václavské náměstí č.p.104

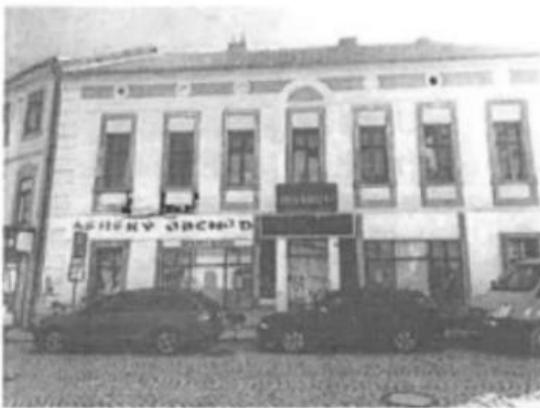
Obr.4: Průčelí domu Václavské náměstí č.p.105

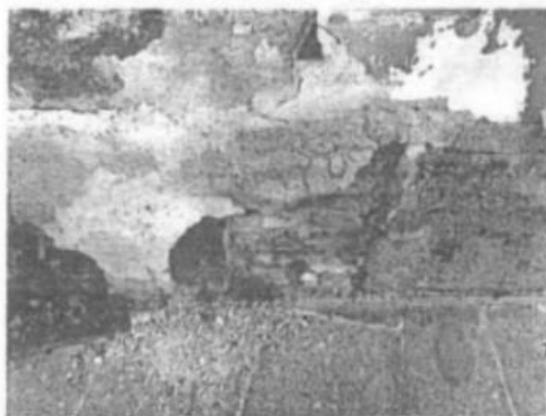
Na nosných zděných stěnách jsou viditelné statické trhliny v takovém rozsahu, že nosné stěny jsou staticky nestabilní a nevyhovují.

Obr.5: Narušené zdivo domu Václavské náměstí č.p.105

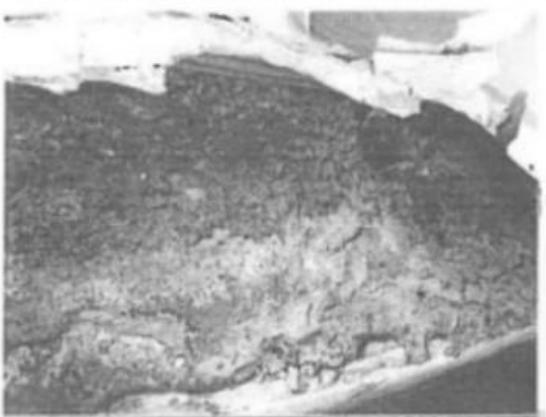
Obr.6: Narušené zdivo domu Václavské náměstí č.p.105

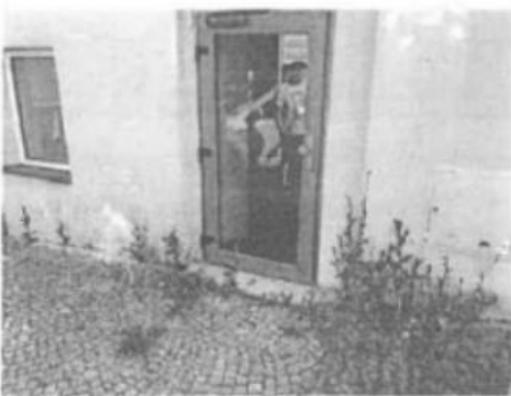
Na nosných zděných stěnách jsou viditelné statické trhliny v takovém rozsahu, že nosné stěny jsou staticky nestabilní a nevyhovují.

Obr.7: Narušené zdivo domu Mariánské údoli č.p.106

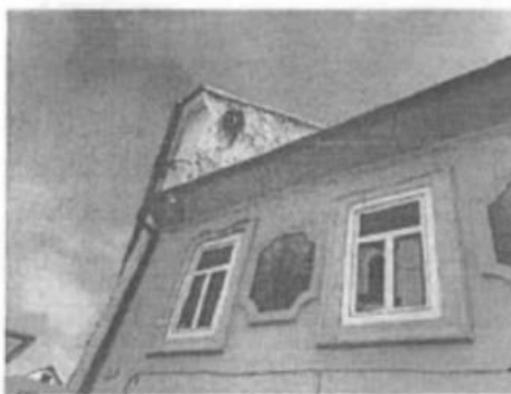
Obr.8: Průčelí domu Mariánské údoli č.p.106

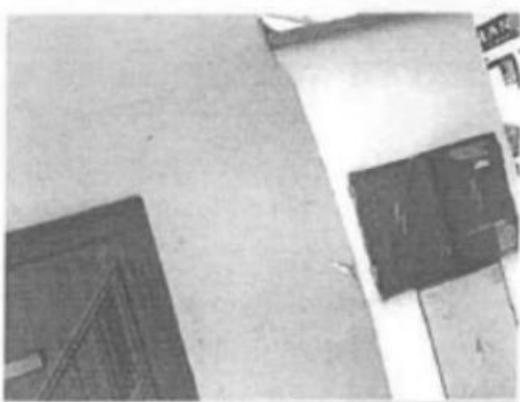
Obr.9: Narušené zdivo domu Mariánské údoli č.p.106

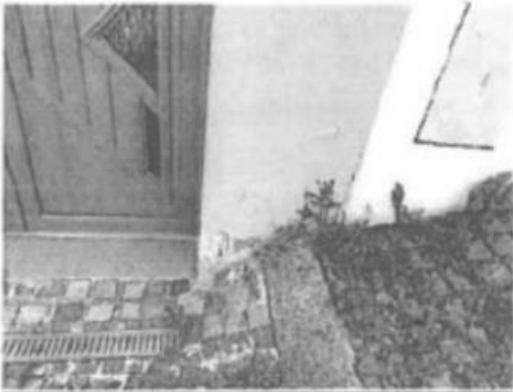
Obr.10: Narušené zdivo domu Mariánské údoli č.p.106

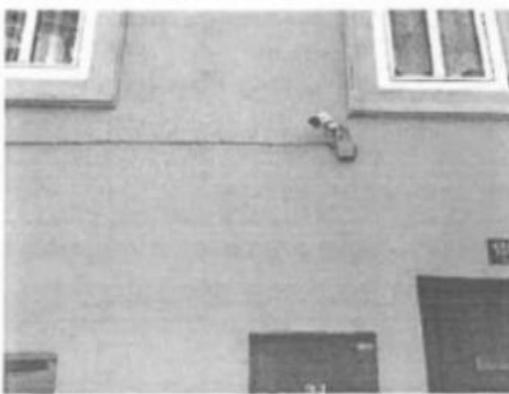
Obr.11: Narušené zdivo domu Mariánské údoli č.p.106

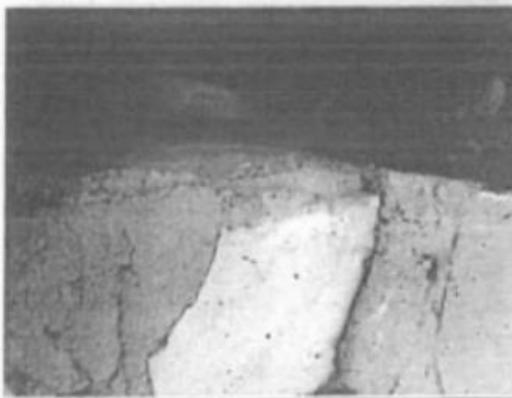
Obr.12: Narušené zdivo domu Mariánské údoli č.p.106

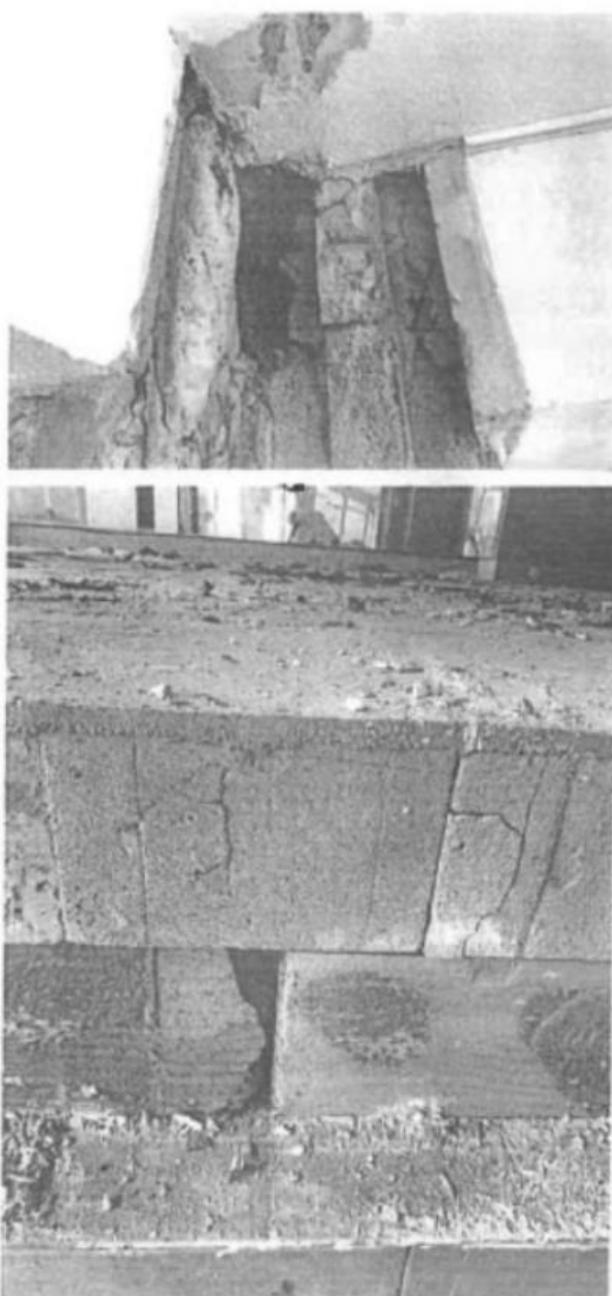
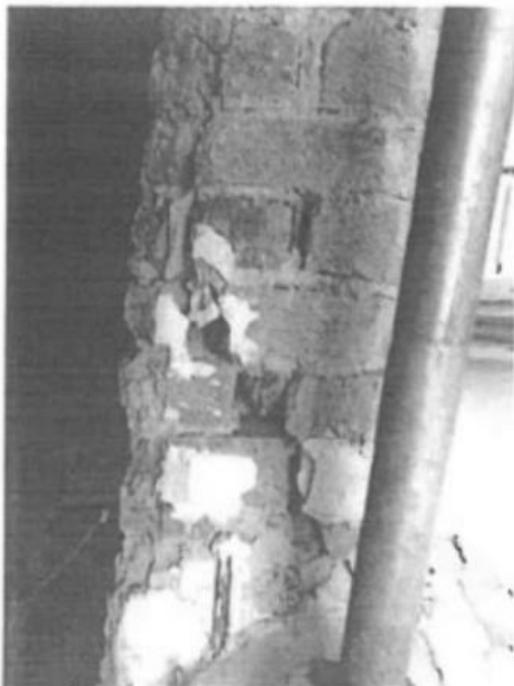
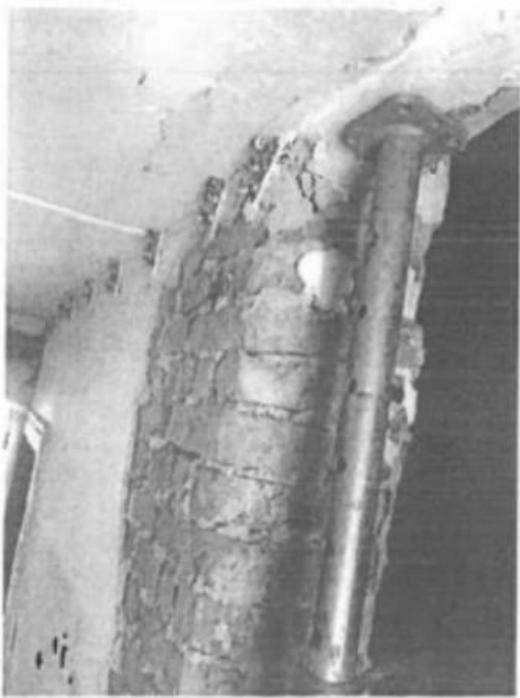
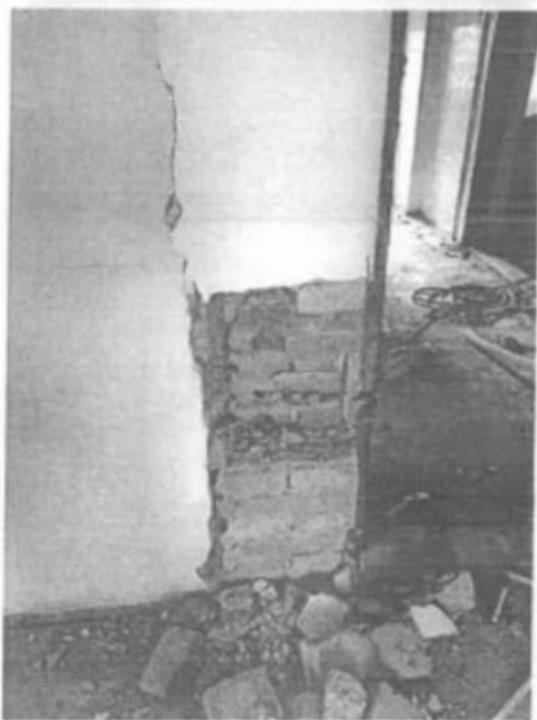
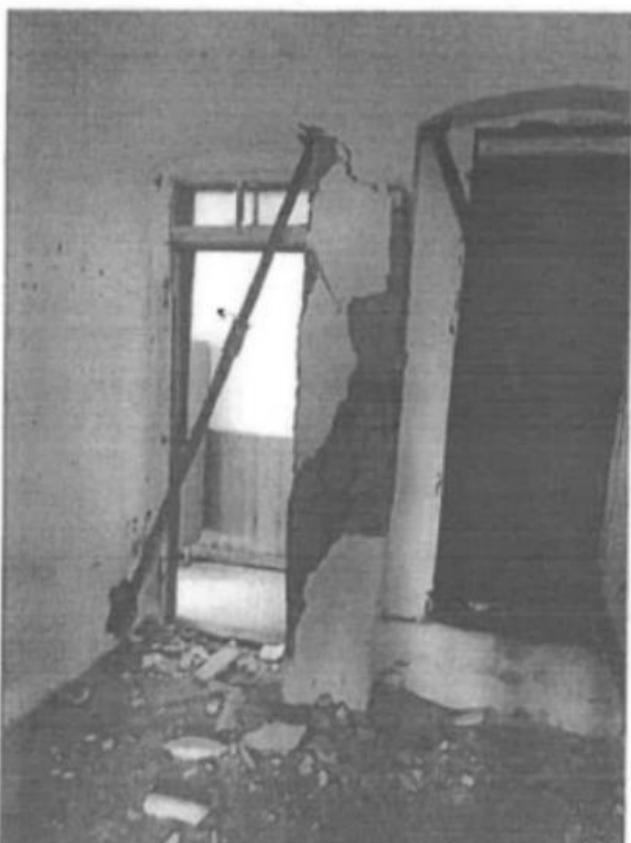
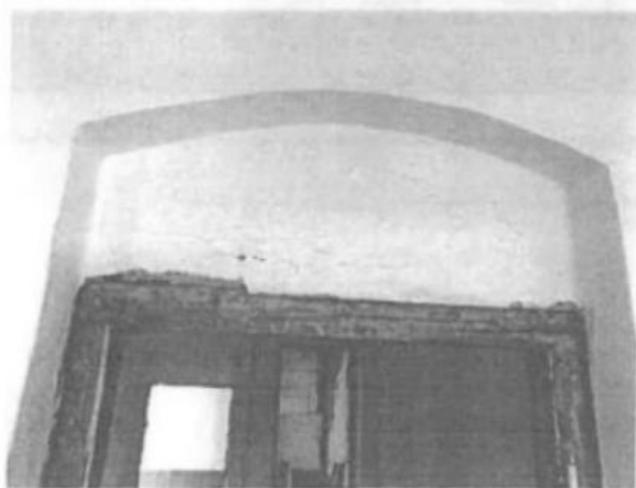
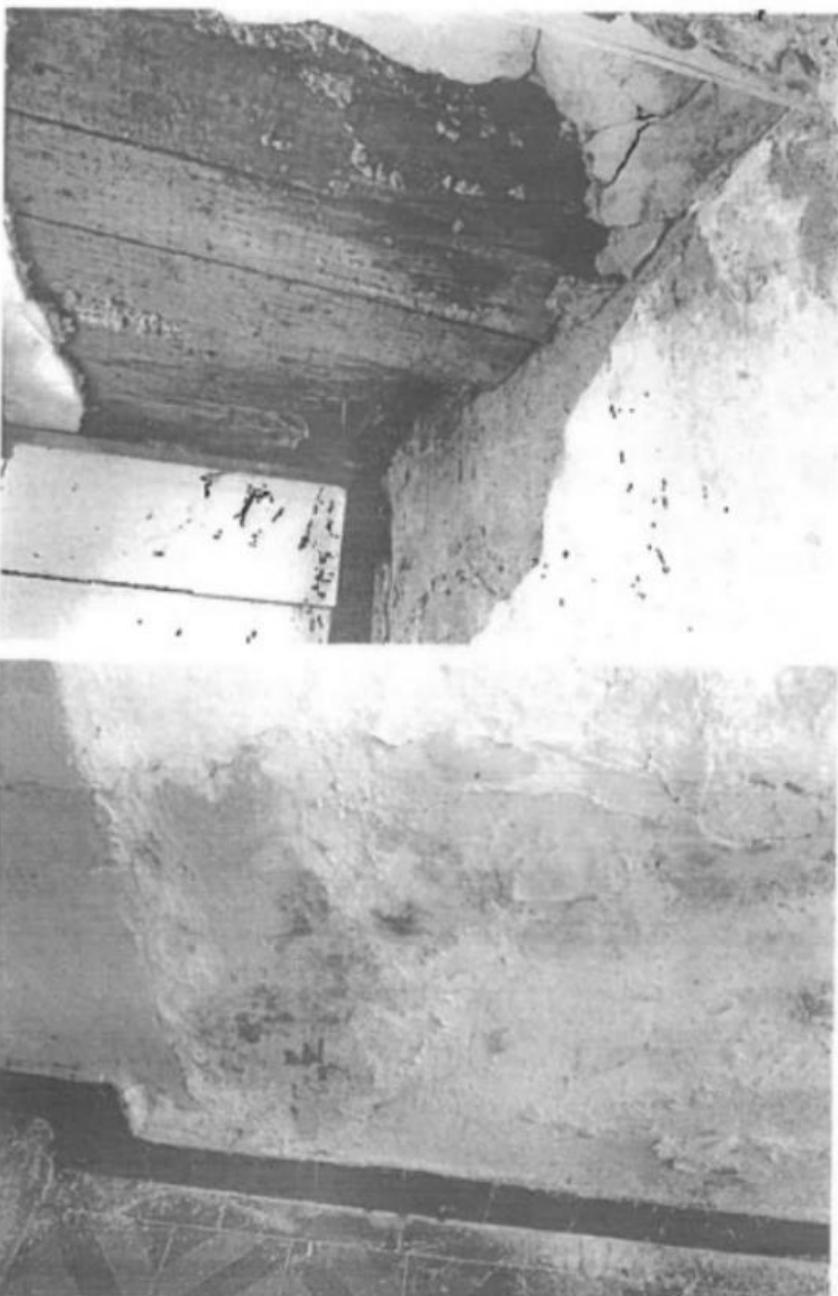
Obr.13-23: Narušené a popraskané nosné zdivo, vlhkost a hniloba domů Václavské náměstí č.p.104, č.p.105 a Mariánské údolí č.p.106

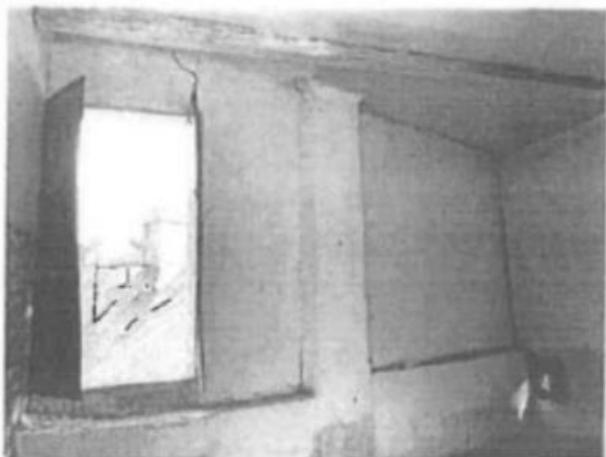
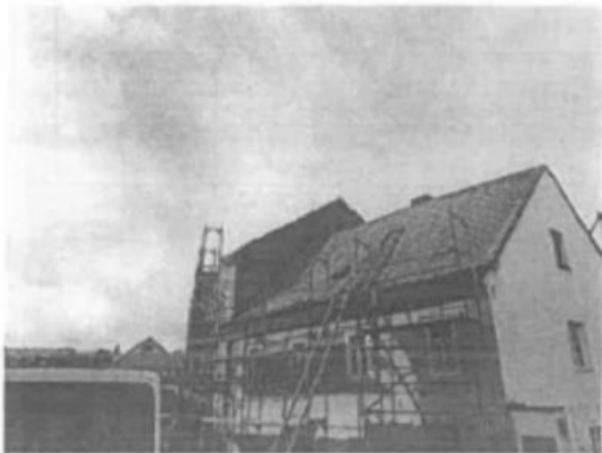
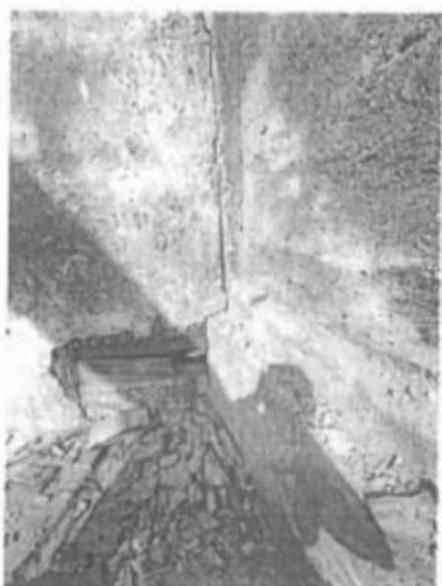
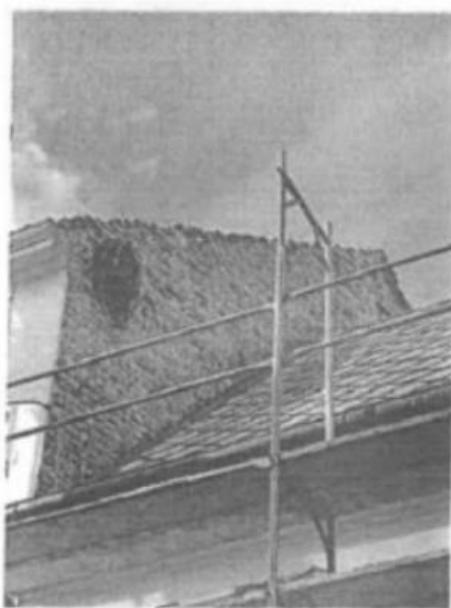
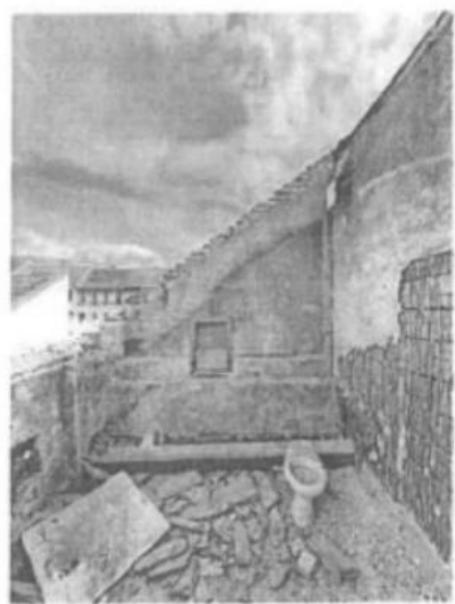
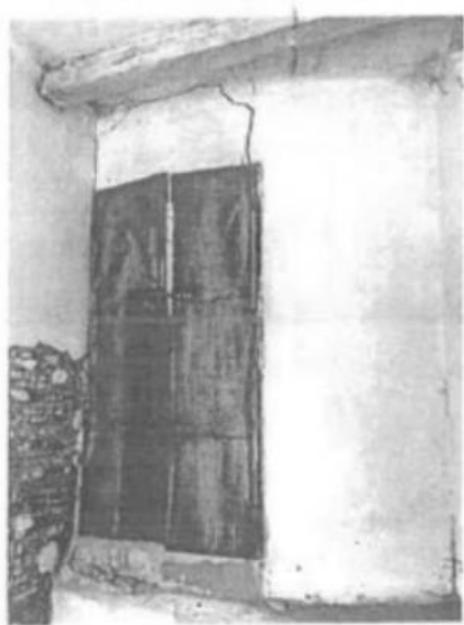
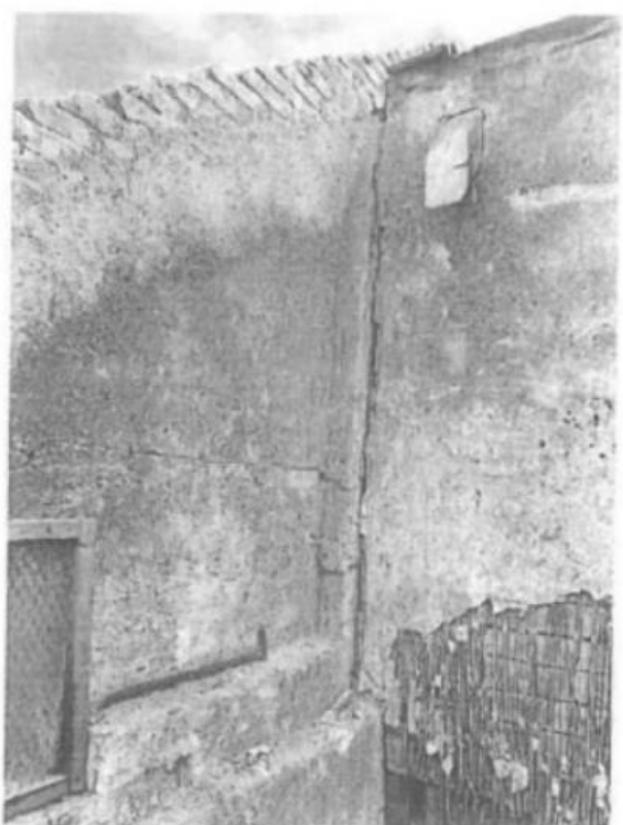
Obr.24-30: Narušené a popraskané štitové zdivo domu Václavské náměstí č.p.105 směrem k domu Mariánské údolí č.p.106. foto: 11.8.2021
