Statický posudek - č. 33/2021:

Posouzení stavebně technického stavu a hlavně nosných konstrukcí objektů č.p.104 a č.p.105 na Václavském náměstí a objektu č.p.106 na Mariánském údolí v Příbrami II včetně návrhu na případné úpravy nebo statickou stabilizaci nosných konstrukcí.

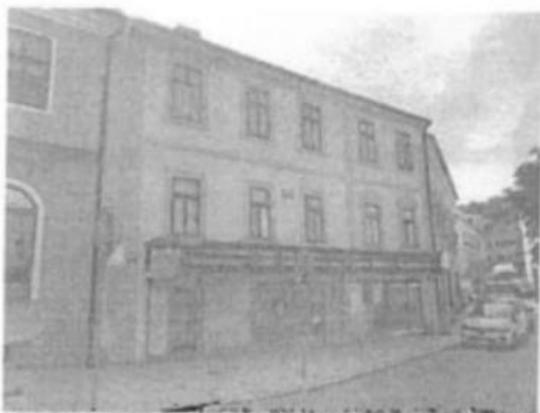
Obr.1: Průčelí domu Václavské náměstí č.p.104

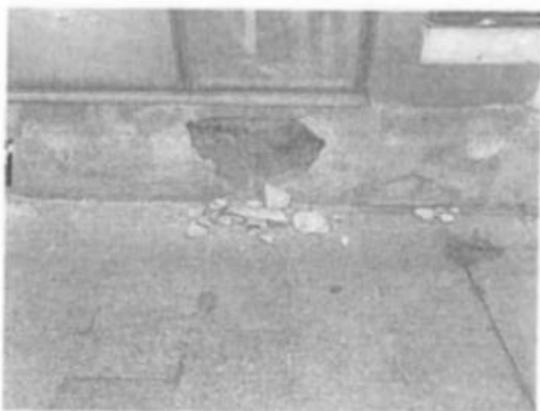
Kompletně chybí vodotěsné izolace spodní části objektu, dochází ke vzlínání vody, dále k zatékání z úrovně přilehlého terénu a chodníku, čímž dochází k degradaci nosného zdiva a spojovací malty a ztrátě jejich statické únosnosti.

Na nosných zděných stěnách jsou viditelné statické trhliny v takovém rozsahu, že nosné stěny jsou staticky nestabilní a nevyhovující.

Obr.2: Narušené zdivo domu Václavské náměstí č.p.104

- a) Posuzované objekty č.p.104 a č.p.105 na Václavském náměstí a objekt č.p.106 na Mariánském údolí v Příbrami II jsou staticky nevyhovující a z hlediska nosných konstrukcí v havarijním stavu.
- b) S okamžitou platností nařizují zákaz vstupu nepovolaných osob do všech posuzovaných objektů a okamžité zahájení demolice všech objektů č.p. 104, č.p. 105, č.p. 106 s tím, že demolice bude zahájena od objektu č.p. 106 směrem k objektu č.p. 104.

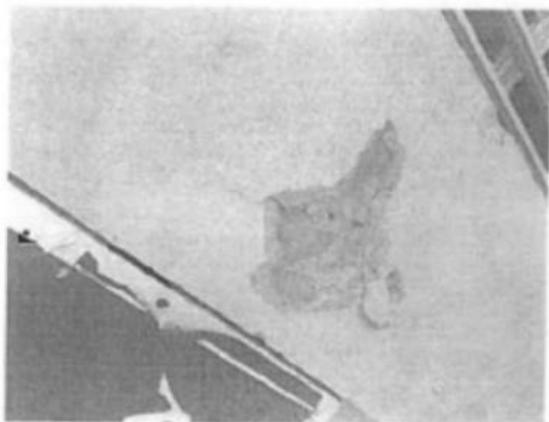
Obr.3: Narušené zdivo domu Václavské náměstí č.p.104

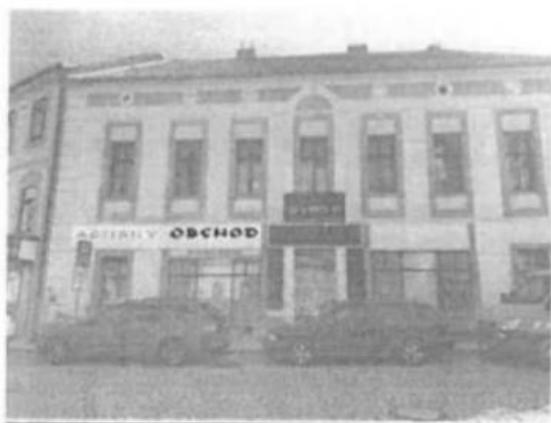
Obr.4: Průčelí domu Václavské náměstí č.p.105

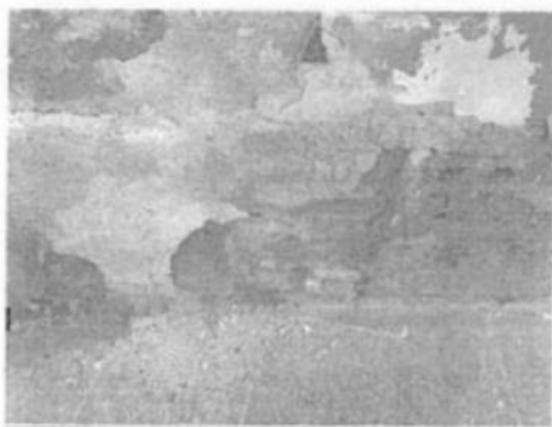
Obr.5: Narušené zdivo domu Václavské náměstí č.p.105

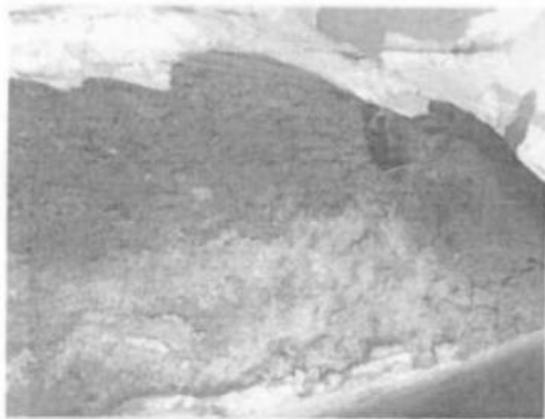
Obr.6: Narušené zdivo domu Václavské náměstí č.p.105

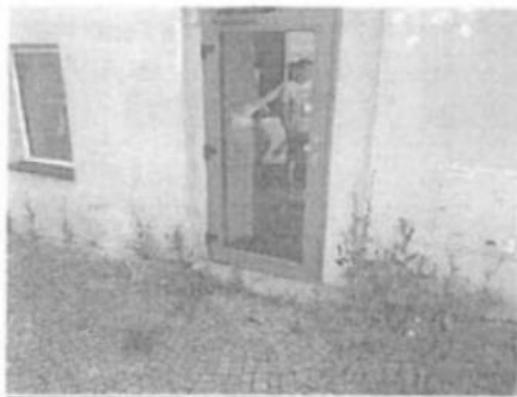
Kompletně chybí vodotěsné izolace spodní části objektu, dochází ke vzlínání vody, dále k zatékání z úrovně přilehlého terénu a chodníku, čímž dochází k degradaci nosného zdiva a spojovací malty a ztrátě jejich statické únosnosti.

Na nosných zděných stěnách jsou viditelné statické trhliny v takovém rozsahu, že nosné stěny jsou staticky nestabilní a nevyhovující.

Obr.7: Narušené zdivo domu Mariánské údolí č.p.106

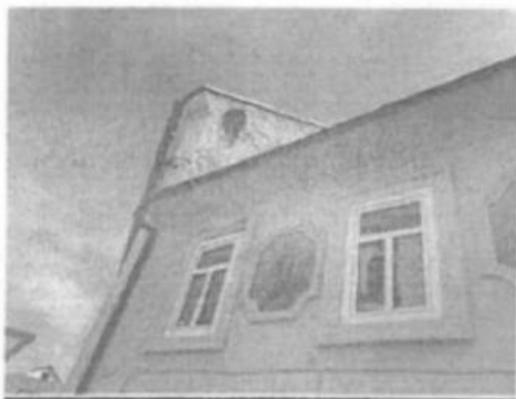
Obr.8: Průčelí domu Mariánské údolí č.p.106

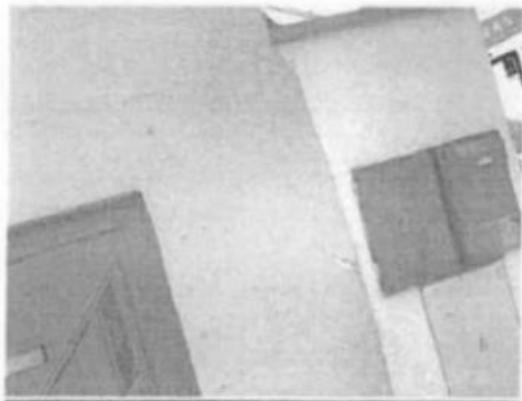
Obr.9: Narušené zdivo domu Mariánské údolí č.p.106

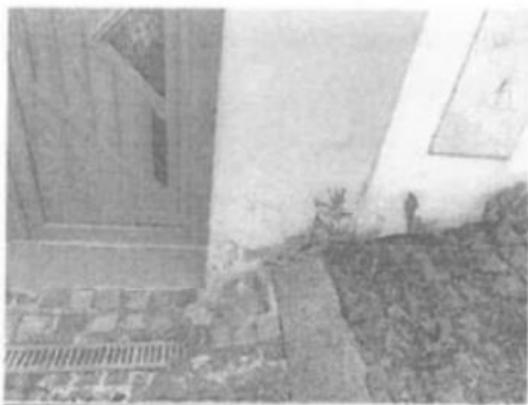
Obr.10: Narušené zdivo domu Mariánské údolí č.p.106

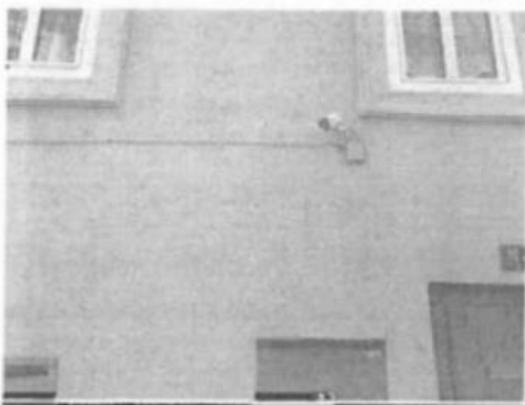
Obr.11: Narušené zdivo domu Mariánské údolí č.p.106

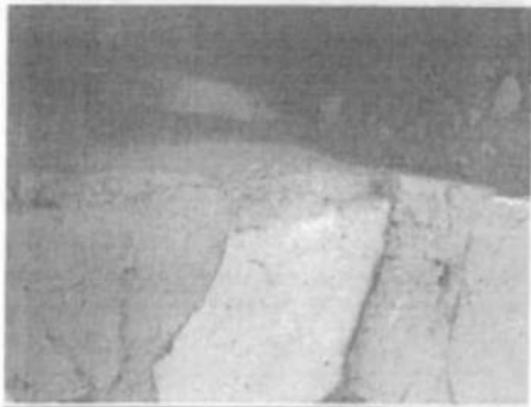
Obr.12: Narušené zdivo domu Mariánské údolí č.p.106

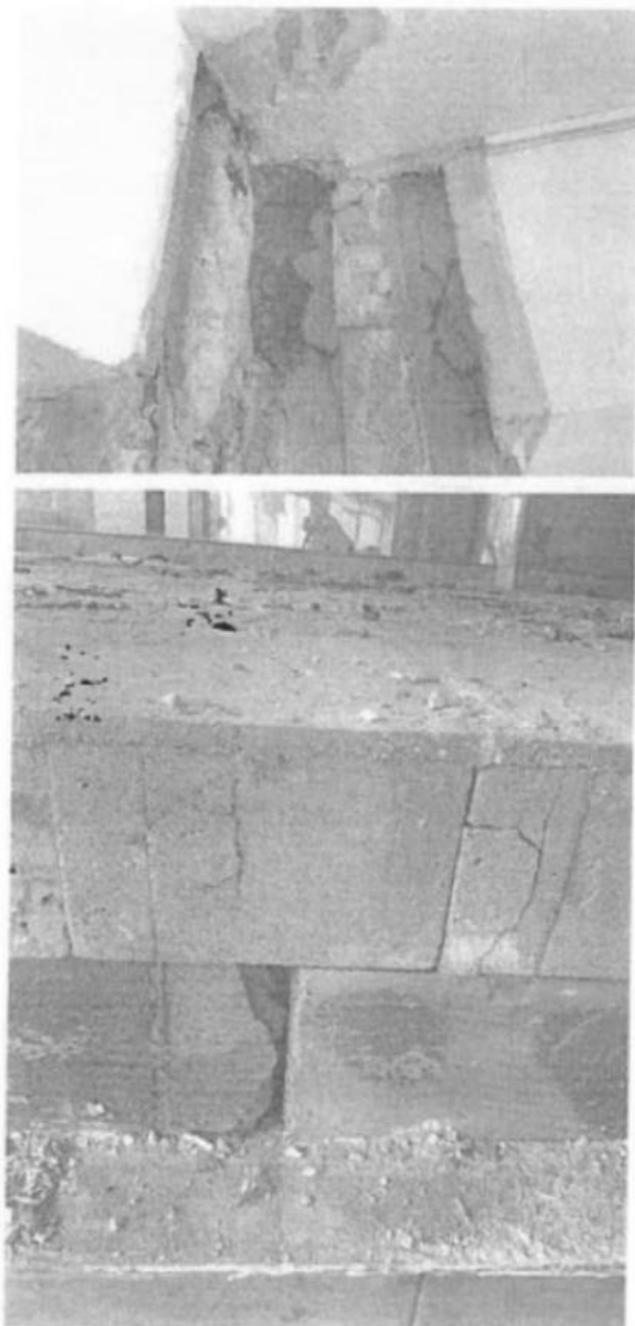
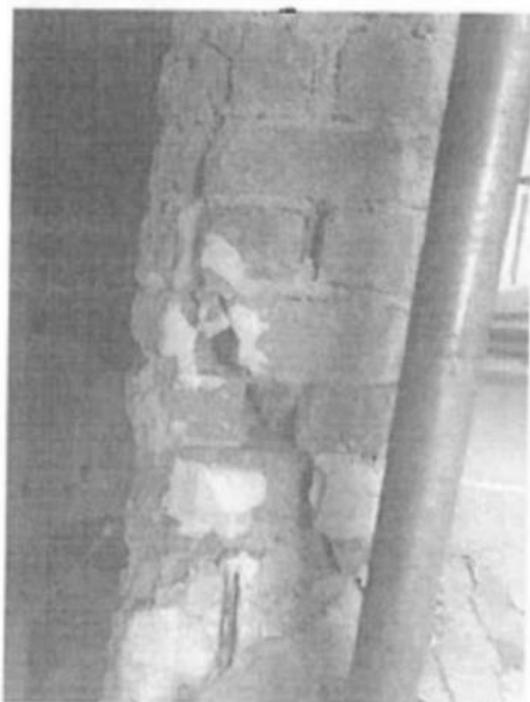
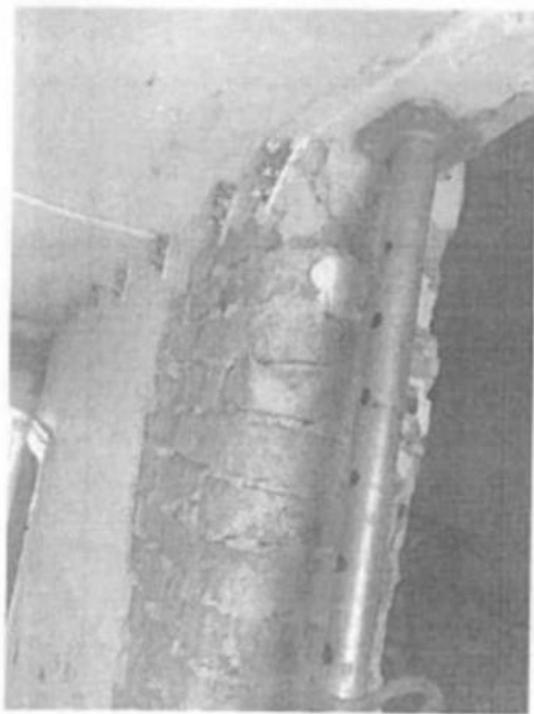
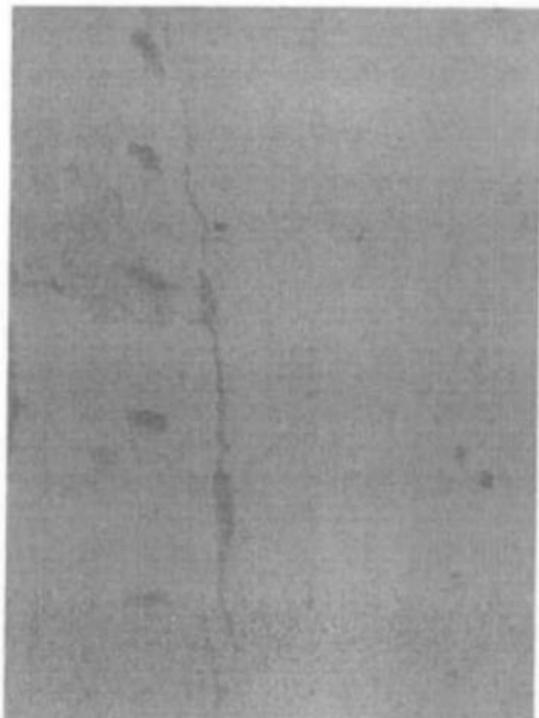
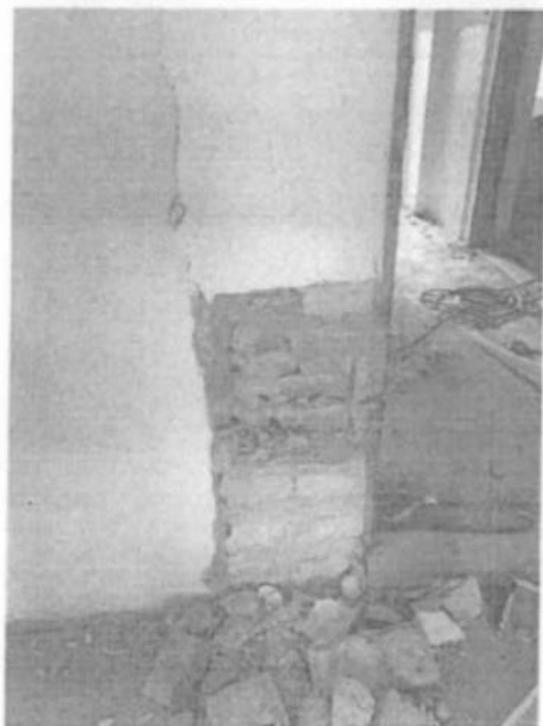
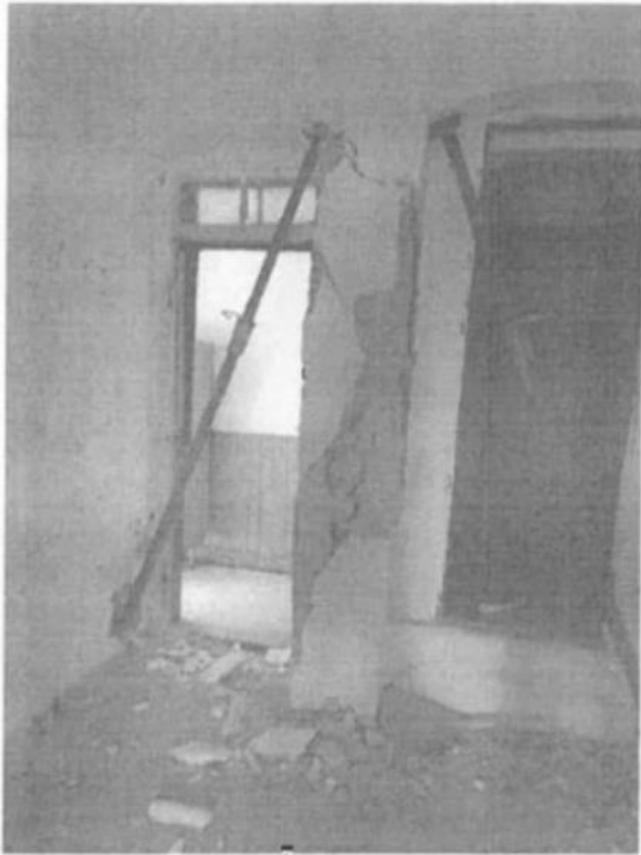
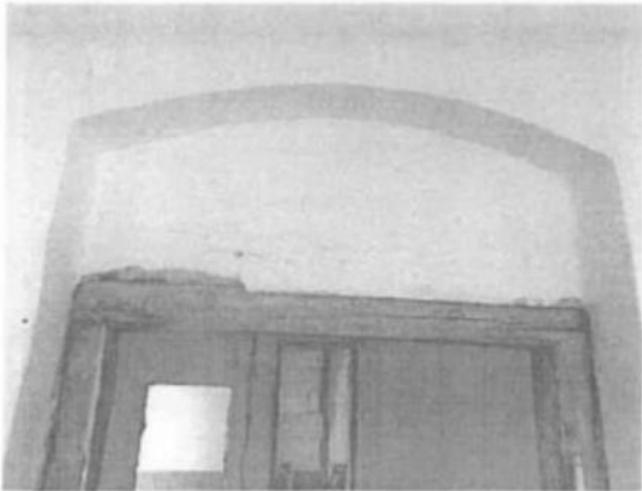
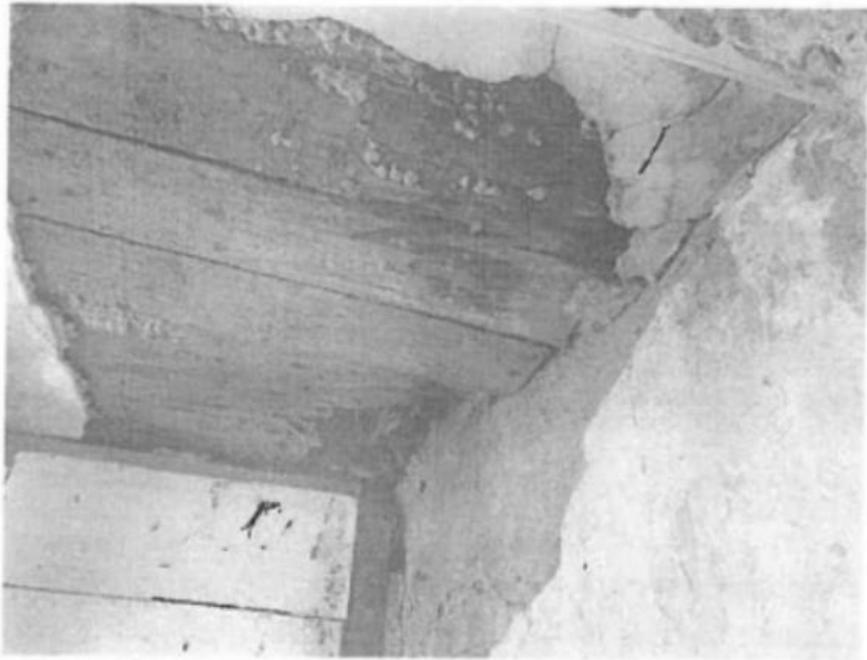
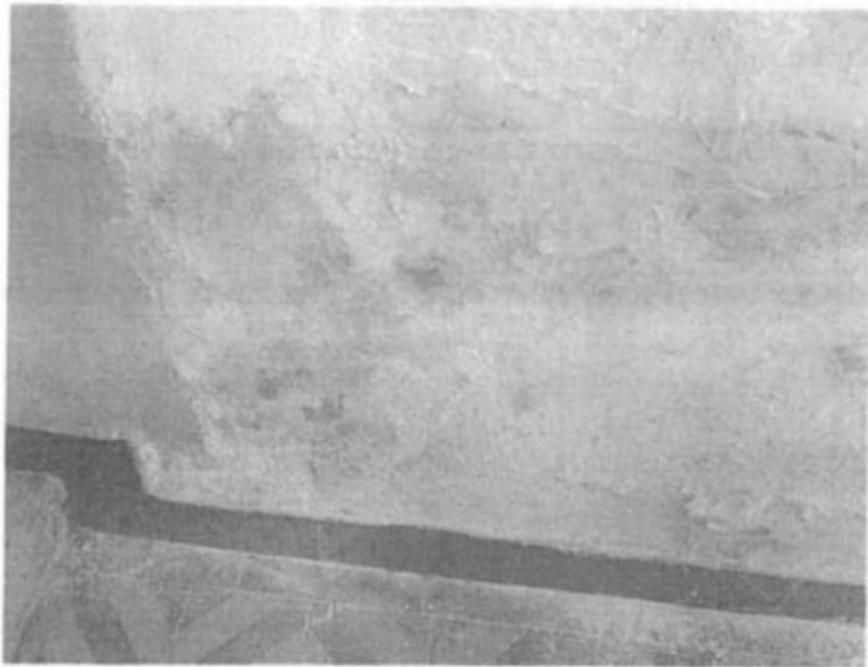
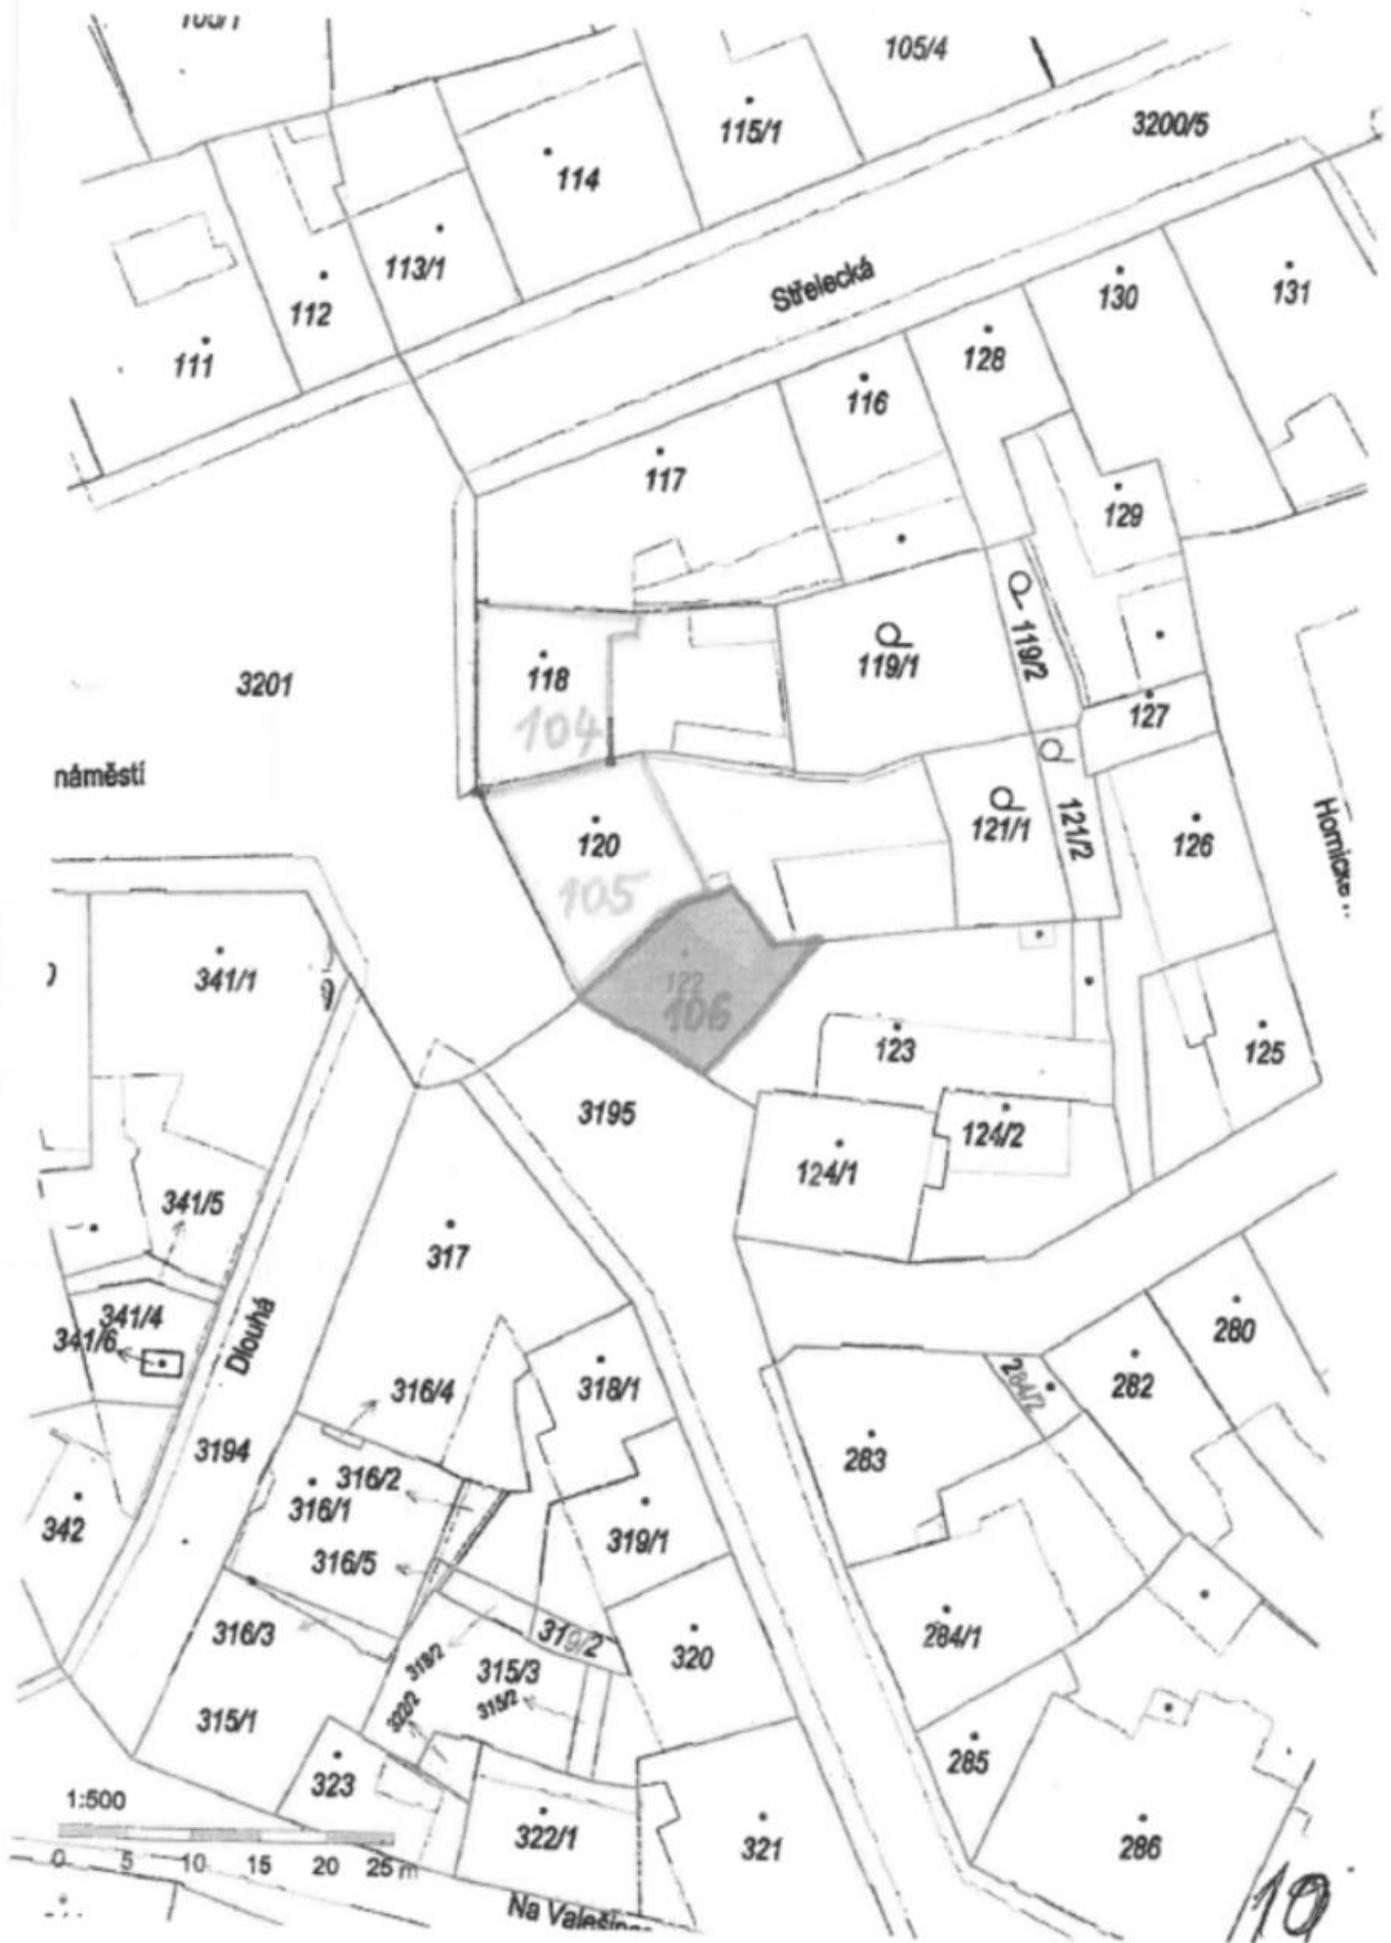
Obr.13-23: Narušené a popraskané nosné zdivo, vlhkost a hniloba domů Václavské náměstí č.p.104, č.p.105 a Mariánské údolí č.p.106
